**Comité consultative sur l'Environnement (CCE)**

**Rapport de la Qualité de l'Eau du Lac des Écorces – 2020**

**Mai 2021**

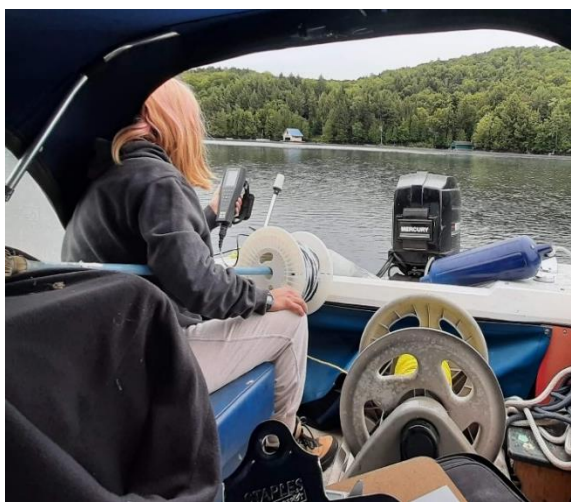
**Photo 1:** Technologiste de l'environnement effectuant les mesures de température et oxygène dissous du Lac de Écorces, avec l'instrument/sonde de ODe temp

Les matériaux utilisés pour les profils de température et ODcomprenaient l'instrument et la sonde de température/ODde la ville de Barkmere (YSI Pro ODO). L'instrument fait référence au corps principal qui affiche les mesures, et la sonde réfère au détecteur qui mesure les concentrations de ODe la température, entre autres. Les matériaux comprenaient également; un bateau pour accéder aux sites d'échantillonnage, un ruban de mesure, une ancre et une chaîne, ainsi qu'un poids attaché à la sonde pour s'assurer qu'elle se rende, tout droit dans la colonne d'eau, jusqu'au fond du lac.

À chaque site d'échantillonnage, nous avons relâché l'ancre, attaché la sonde à l'instrument, noté le baromètre et la température de l'air, puis relâché la sonde dans l'eau et pris les mesures de ODe la température à chaque mètre de la colonne d'eau, jusqu'à ce que le ODse rende à 0, indiquant qu'il a atteint le sédiment au fond du lac.
